## Prüfbericht B 09 1836.4

Auftrag über : **Ballwurfprüfung in Anlehnung an DIN 18032-3 : 1997-04**

Prüfgut : 1 Stück Einscheiben-Sicherheitsglas (ESG) mit den Abmessungen  
1500 mm x 3000 mm und einer Nenndicke von 6 mm, die in einen Holzrahmen  
eingebaut war.

Staatliche Materialprüfungsanstalt Darmstadt

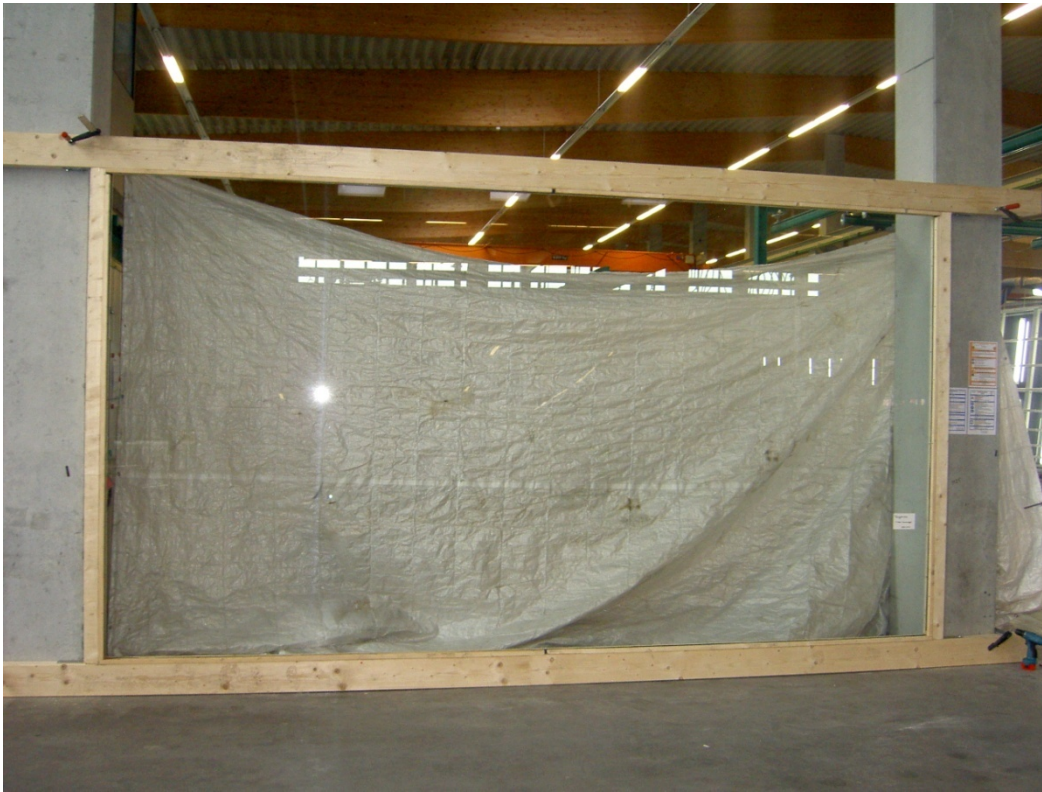
Bild 1: Versuchsaufbau (exemplarisch)

Die Versuche wurden an einer ESG-Scheibe durchgeführt, die in einem Holzrahmen gehalten wurde. Der Holzrahmen bestand aus Vierkanthölzern 180/80 (Rähm) und 80/80 (Stiele). Die Rähm-Hölzer waren an massive Betonstützen einer Produktionshalle angeschlagen und die Stiele mit Stahlwinkel dazwischen befestigt, sodass ein geschlossener Rahmen entstand. In diesen Rahmen wurden auf der Innenseite Vierkantlatten 20/30 geschraubt, die als Anschlag und Halteleiste für die Glasscheibe dienen (Bild 1 und 2).

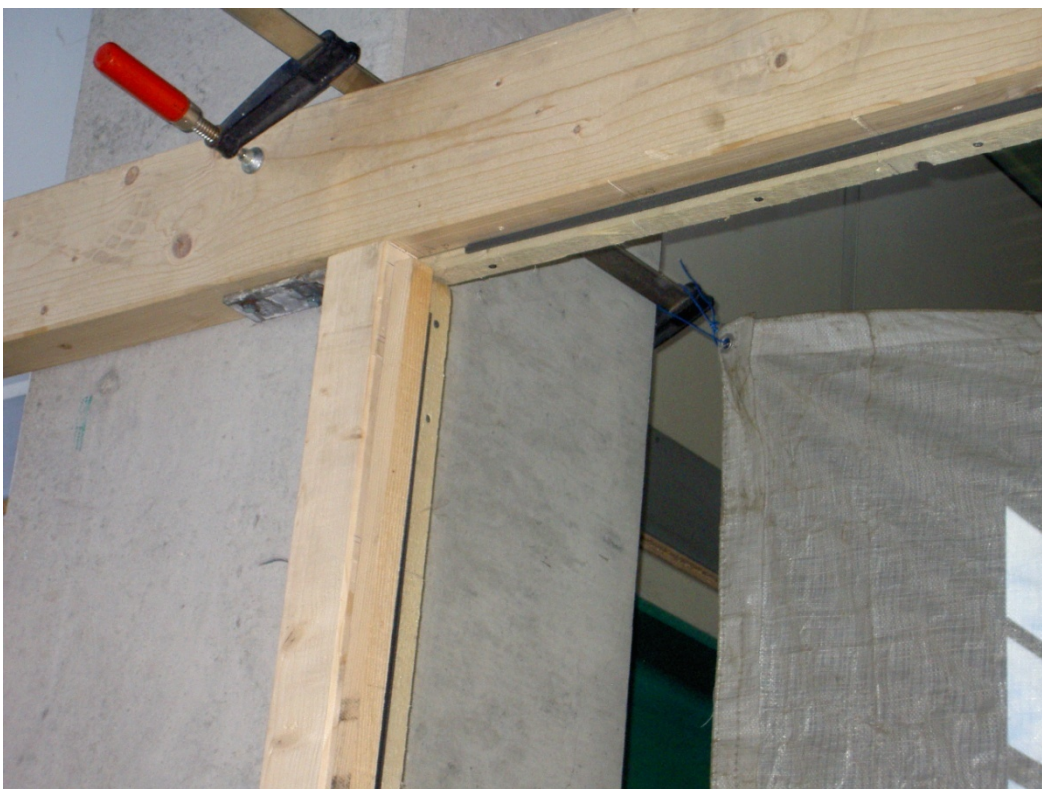
Bild 2: Detail Rahmenecke

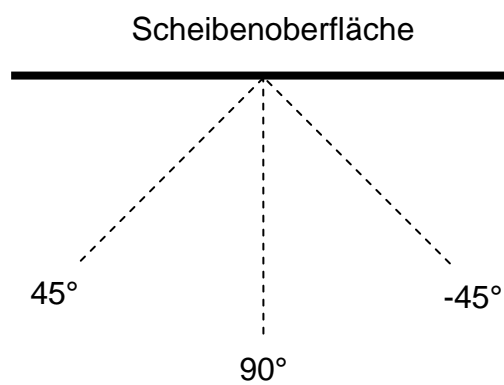
Bild 3: Beschussrichtungen (schematisch)

Die aufgebaute Verglasung wurden aus einem Abstand von ca. 3...4 m beschossen (Abstand Oberfläche Platte - Mündung Ballschussgerät). Dabei wurde der Auftreffwinkel zwischen 90° und  $\pm 45^\circ$  zur Glasoberfläche variiert (Bild 3). Insgesamt wurden mit dem Handball 54 Schüsse und dem Hockeyball 12 Schüsse auf die Verglasung abgegeben. Die Schussgeschwindigkeiten betragen für den Handball rund 23,8 m/s und für den Hockeyball rund 18,6 m/s.
