## Prüfbericht B 09 1836.6

Auftrag über : **Ballwurfprüfung in Anlehnung an DIN 18032-3 : 1997-04**

Prüfgut : 1 Stück Einscheiben-Sicherheitsglas (ESG) mit den Abmessungen  
3000 mm x 6000 mm und einer Nenndicke von 10 mm, die in einen Holzrahmen  
eingebaut war.

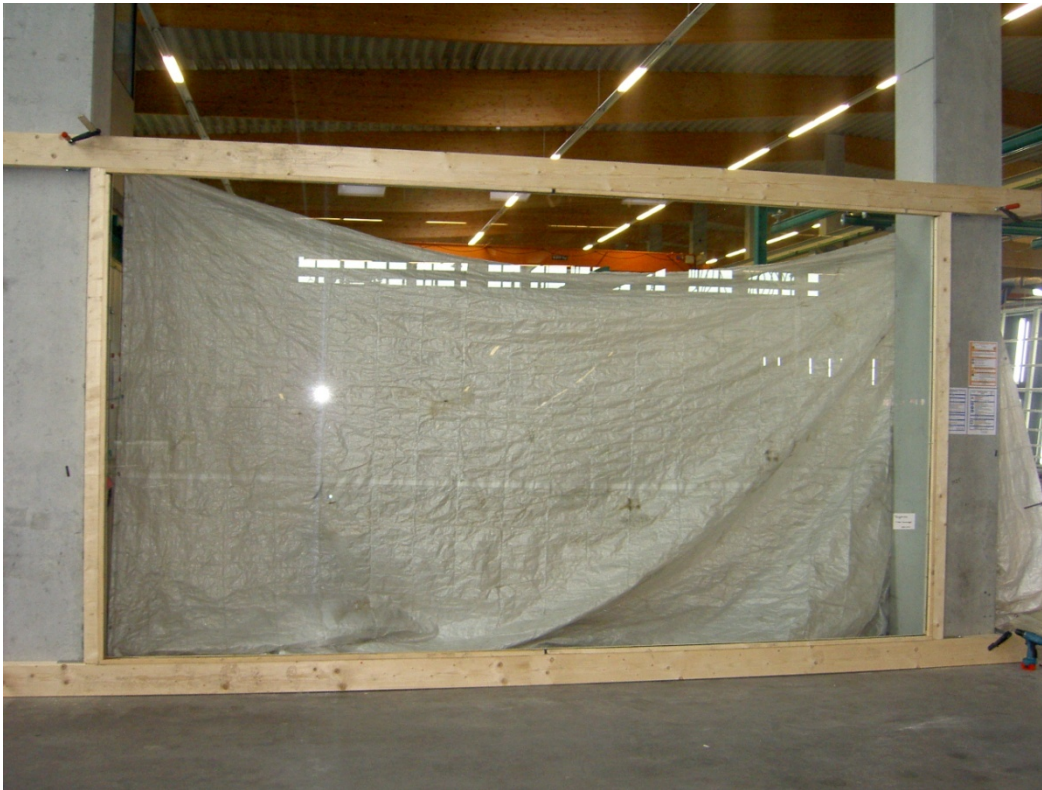
Bild 1: Versuchsaufbau (exemplarisch)

Die Versuche wurden an einer ESG-Scheibe durchgeführt, die in einem Holzrahmen gehalten wurde. Der Holzrahmen bestand aus Vierkanthölzern 180/80 (Rähm) und 80/80 (Stiele). Die Rähm-Hölzer waren an massive Betonstützen einer Produktionshalle angeschlagen und die Stiele mit Stahlwinkel dazwischen befestigt, sodass ein geschlossener Rahmen entstand. In diesen Rahmen wurden auf der Innenseite Vierkantlatten 20/30 geschraubt, die als Anschlag und Halteleiste für die Glasscheibe dienen (Bild 1 und 2).

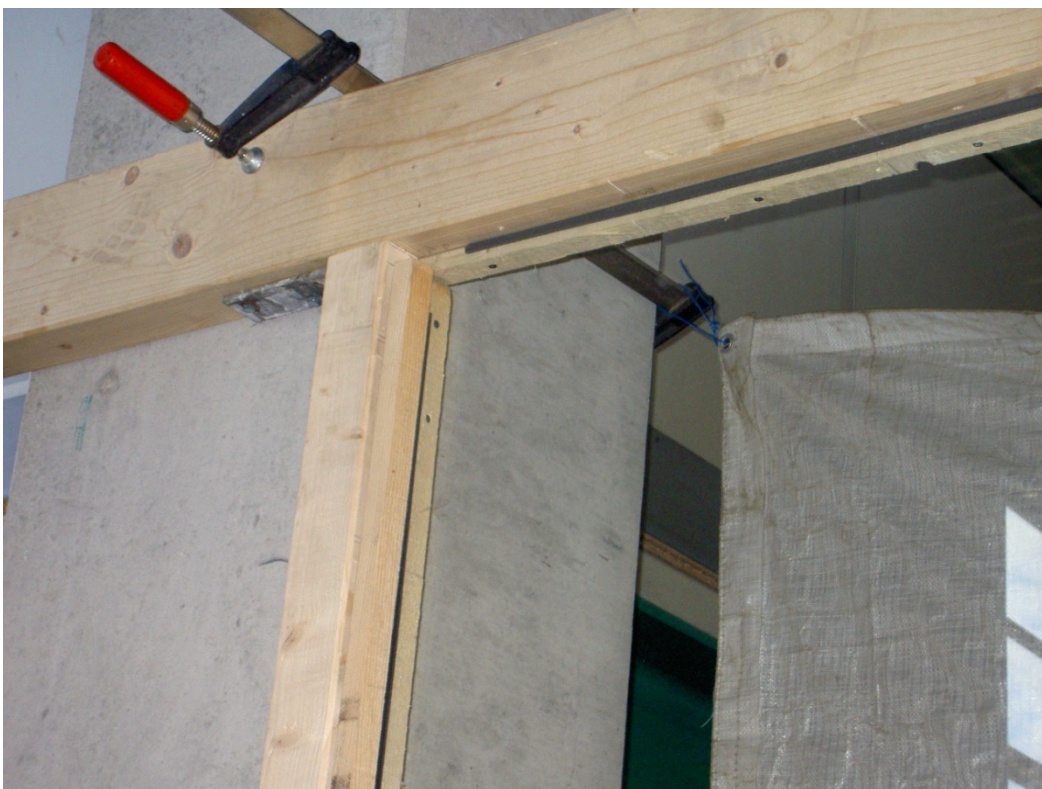
Bild 2: Detail Rahmenecke
